¿LOS SOMIERES ARTICULADOS INCREMENTAN LAS ÚLCERAS DEL TALÓN?

Jacqui Fletcher – Clinical Strategy Director, Welsh Wound Innovation Centre

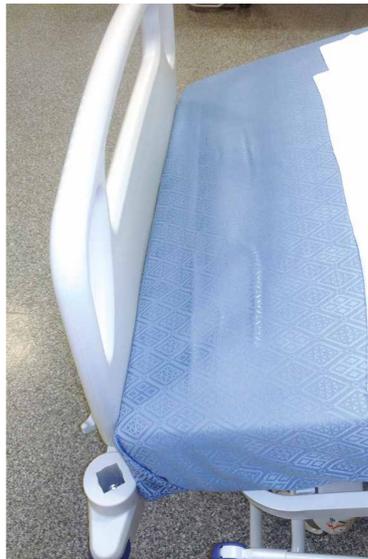
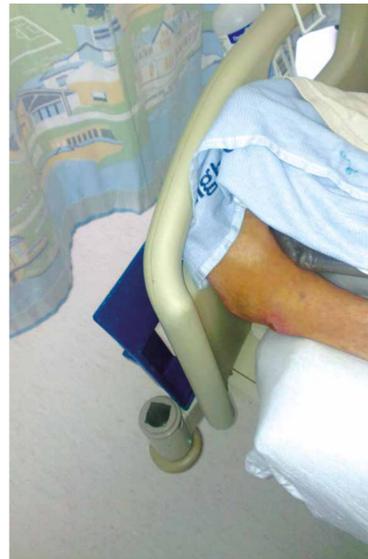
Con la introducción en muchas clínicas de somieres variables, parece que los colchones no se adecuan apropiadamente a estos: ya sea que se corren hacia abajo cuando el somier se articula y empuja el colchón (con el paciente) a un extremo de la cama (**Figuras 1 y 2**), o resultan muy cortos (pues los colchones se ajustan al contorno del somier). Ambos efectos ponen a los pacientes en riesgo de lesiones por presión en los talones o la planta de los pies (**Figura 3**).

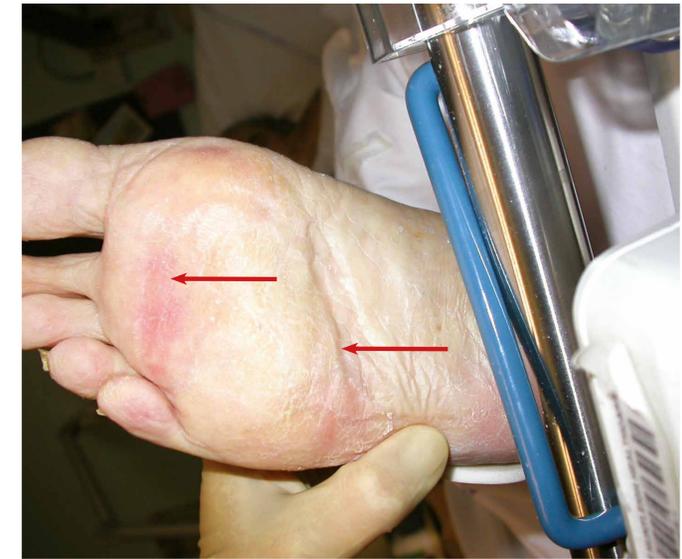
Figura 3.

Daño potencial de presión

Posición del talón en una cama plana:

Colchón normal

Nuevo colchón

Position once the bed is contoured (note: 10cm of travel with the standard mattress)

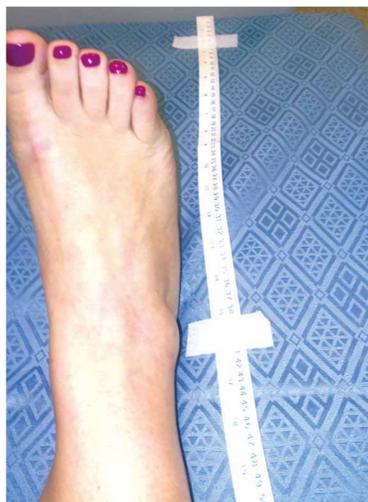
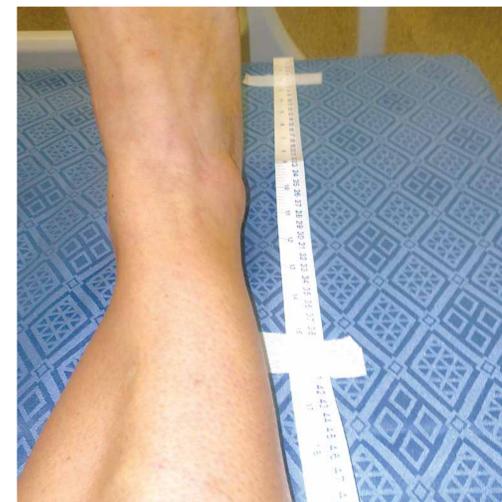
También se ha notado que, debido al comportamiento de la espuma en el somier, los talones de los pacientes se deslizan por el colchón moviéndose hasta unos 15 cm, causando fricción, cortaduras y dolor. (**Figuras 4 y 6**).

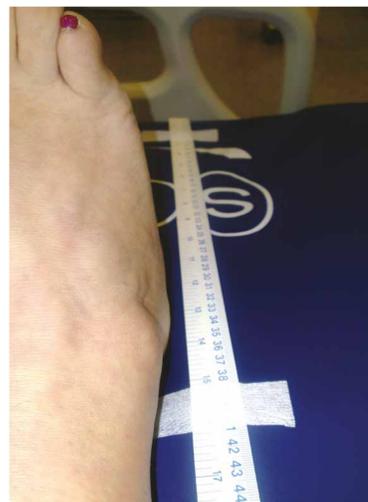
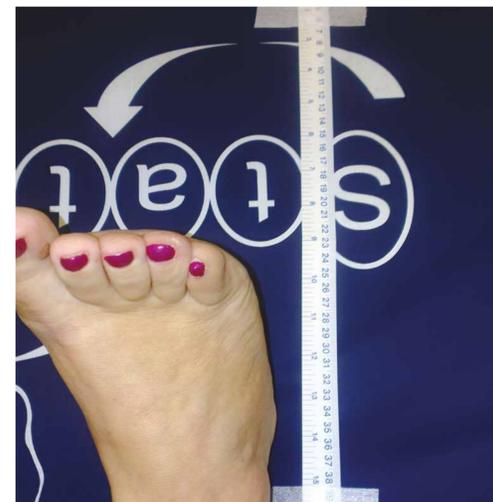
Los ajustes sencillos de la espuma común provocan la modificación de las características que influyen en su rendimiento, ya que la espuma ha sido diseñada para permitir un mínimo movimiento del talón (**Figuras 5 y 7**), y también aumenta la longitud de la espuma, pues el corte en U del núcleo se abre como el somier (**Figura 8**). Esto permitió que los talones de un voluntario de 6'4" (193 cm) de altura descansaran sobre el colchón en lugar de salirse por el extremo como usualmente ocurre.

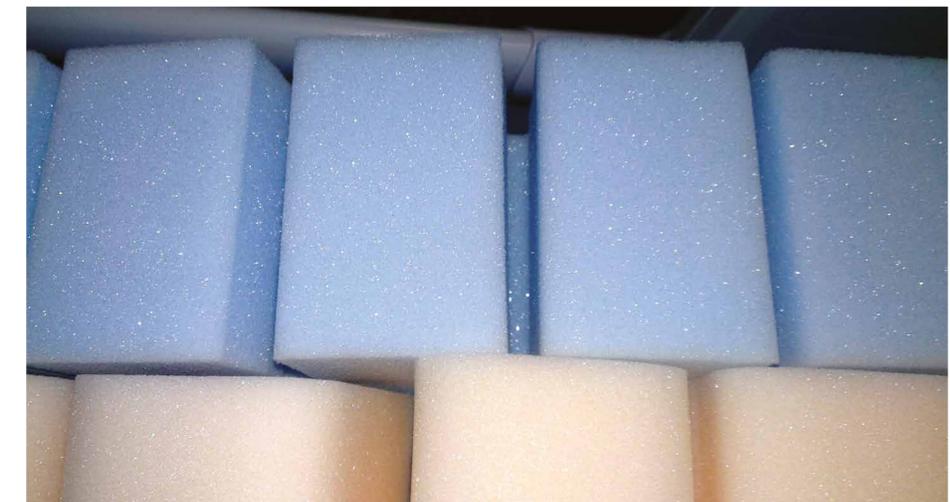
Figura 8.

El núcleo en forma de U de la espuma (espuma azul) se abre al seguir el contorno del somier cuando se articula
